赤い羽根共同募金事業報告

事業名	吉川つばさ保育園外部改修工事
事業実施時期	2022年5月28日から2022年7月20日
(事業概要説明) 2007年に建築し14年が経過し、屋根や外壁のガルバ鋼板自体の保証は通常10年の為塗装面の劣化が進んでいます。また外壁の小波ガルバ鋼板の通常保証は有っても小波鋼板工法保証は5年でありビスの浮き等が著しく漏水し、下地の腐食に繋がる所も一部あることが昨年 of 園舎増築時に確認できました。漏水や劣化を防ぎ園舎の維持には、早急にビスを長いものに取替え前面塗装する外部修繕が必要と判断し計画致しました。赤い羽根共同募金の助成金を受けることが出来ました。

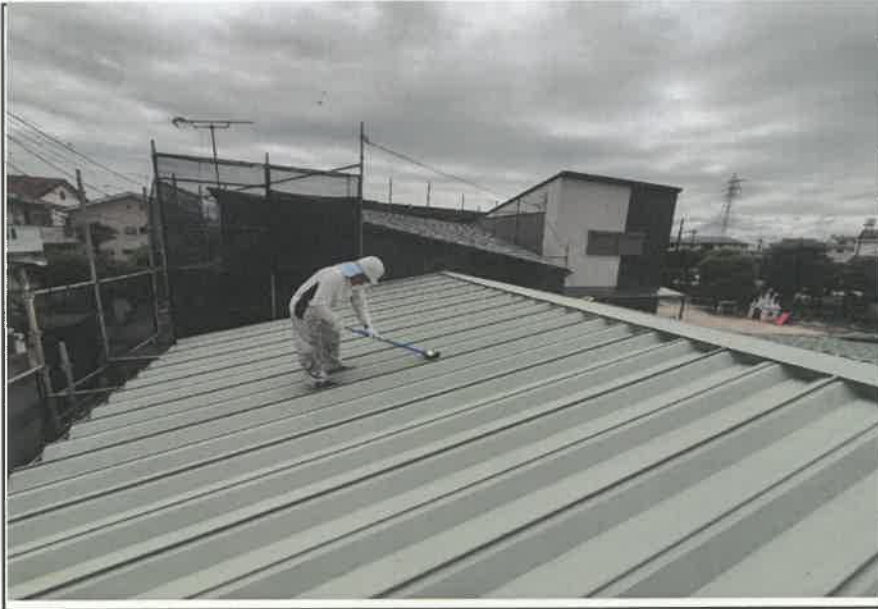
No. 10

屋根ケレン

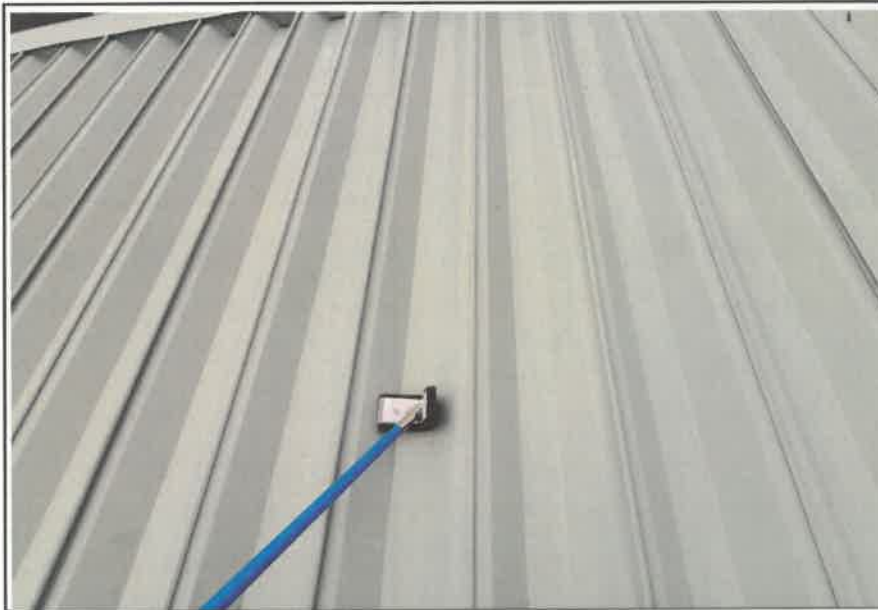
No. 11

屋根ケレン

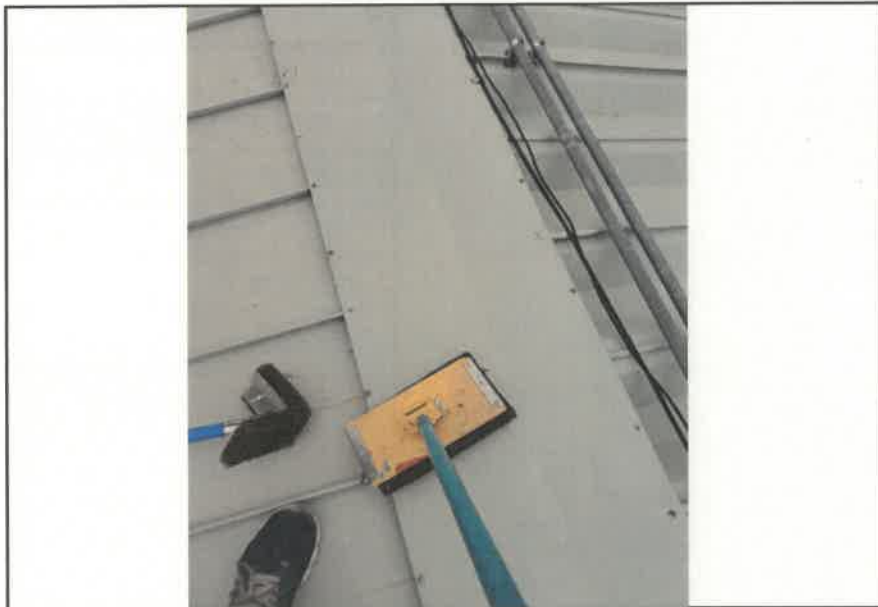
No. 12

屋根ケレン

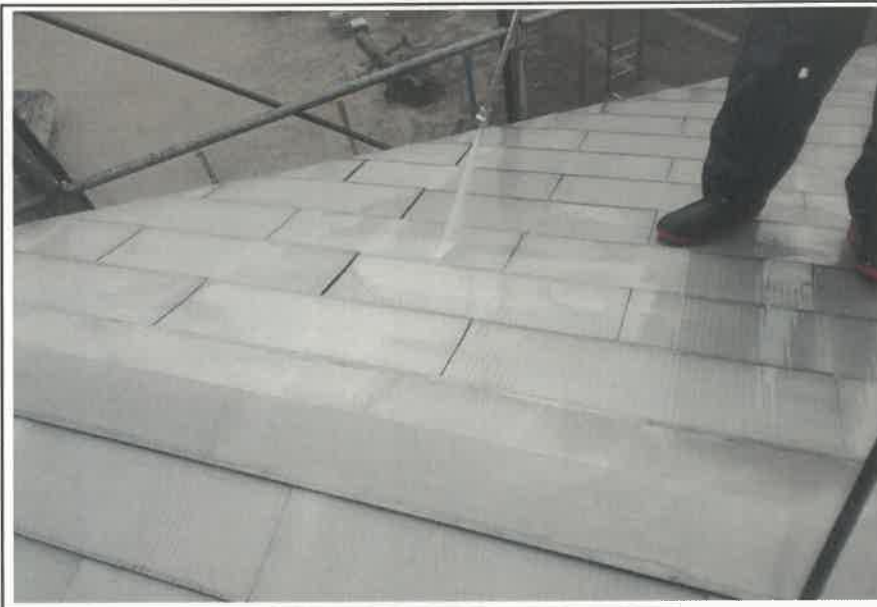
No. 7

屋根洗浄

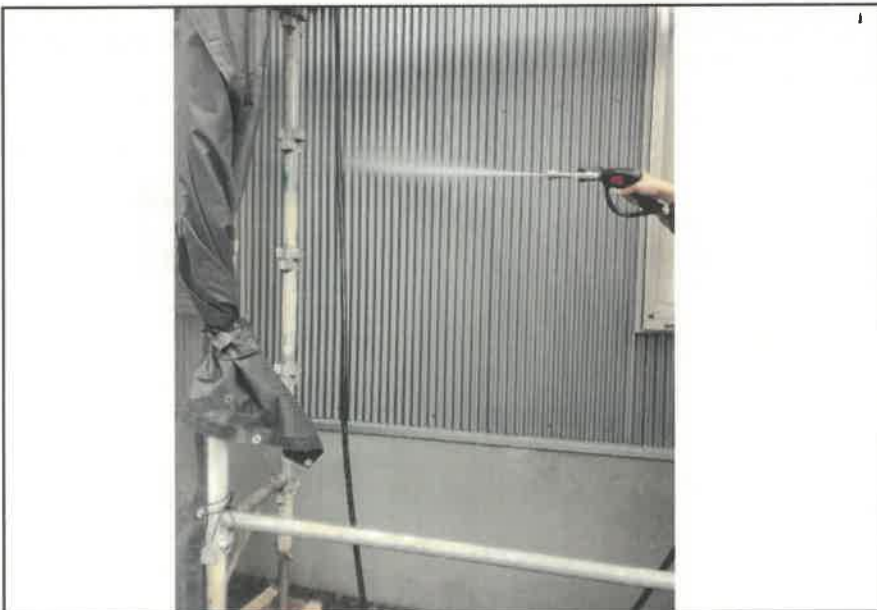
No. 8

外壁洗浄

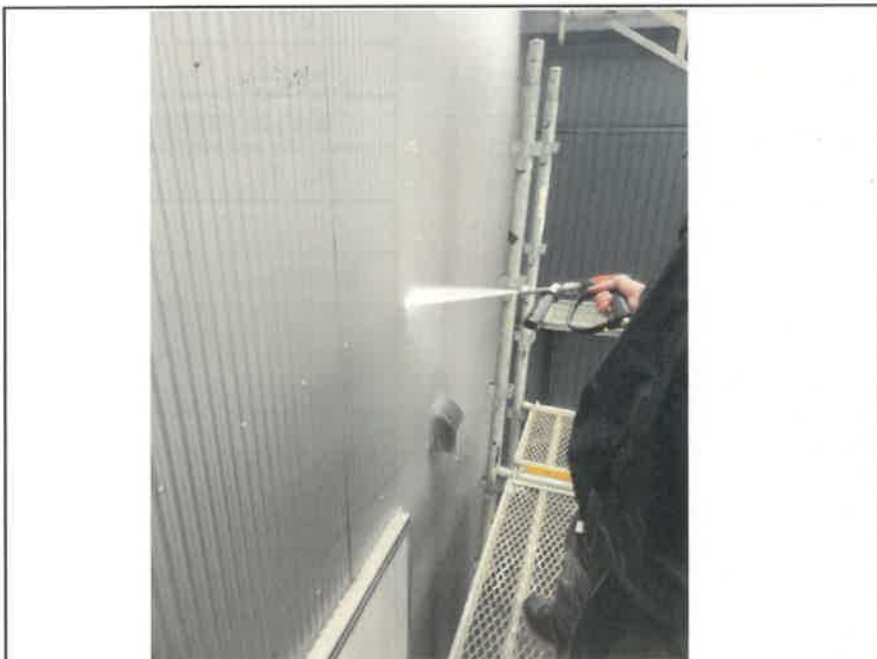
No. 9

外壁洗浄

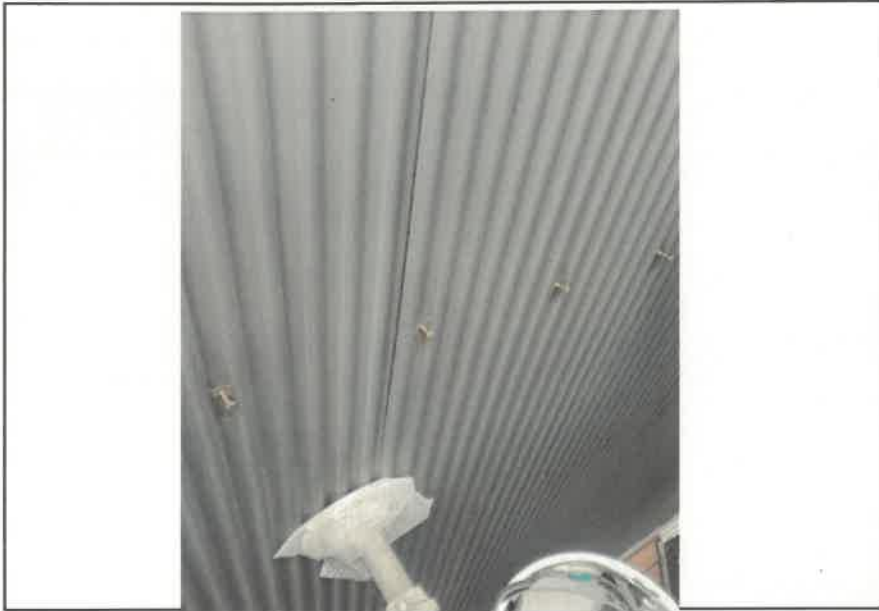
No. 13

外壁ビス廻りケレン

ビスを浮かしてケレン

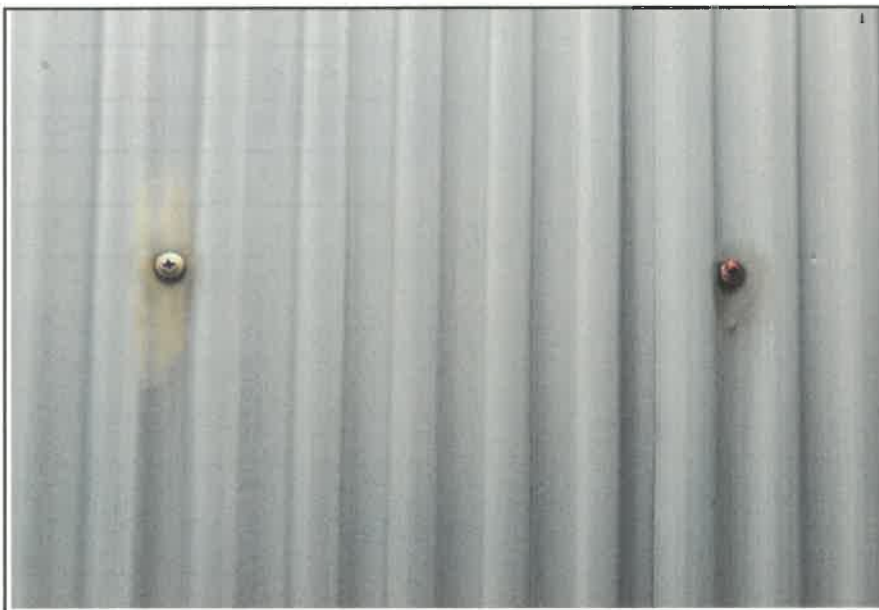
No. 14

外壁ビス廻りケレン

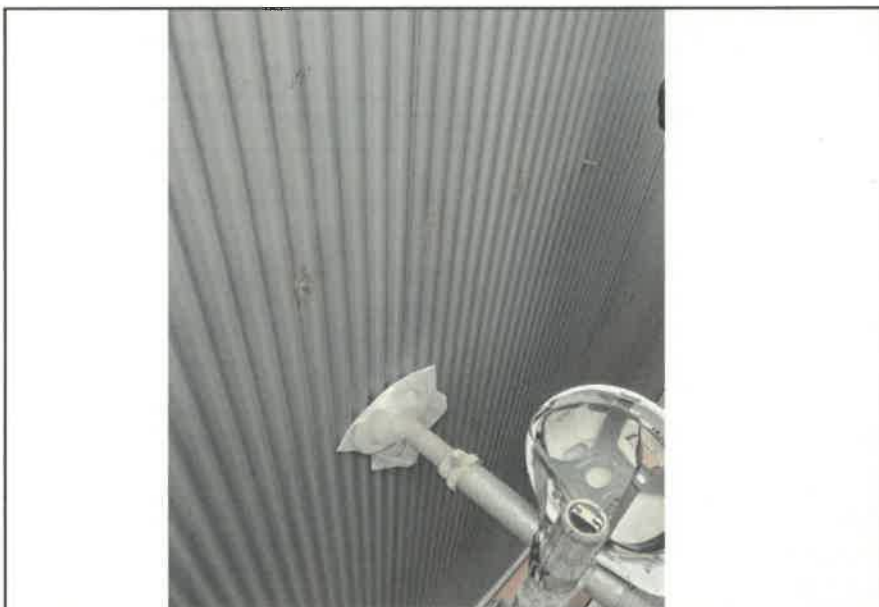
No. 15

外壁ビス廻りケレン

部分的にビスを取り
ケレン

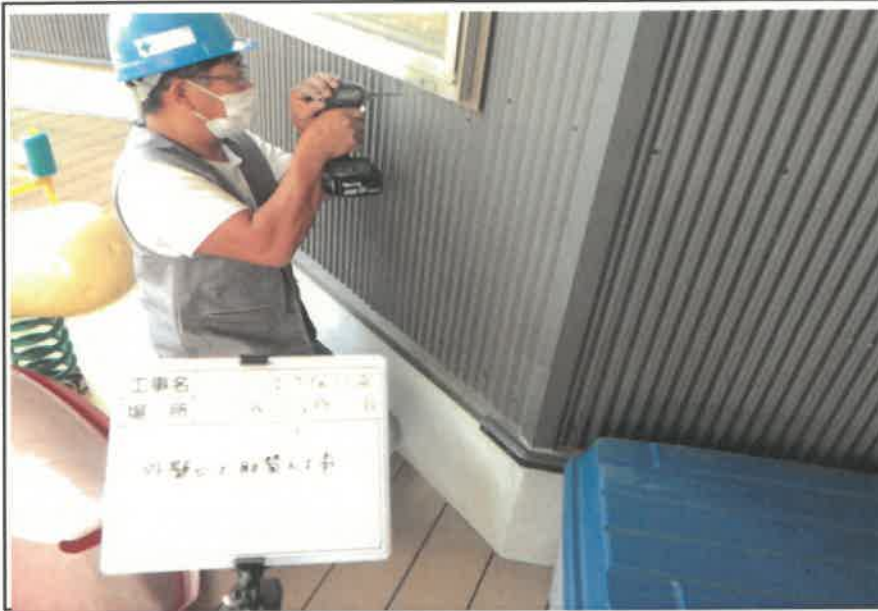
No. 16

外壁ビス取替え

既存より太く長いビスとし
パッキン付とする

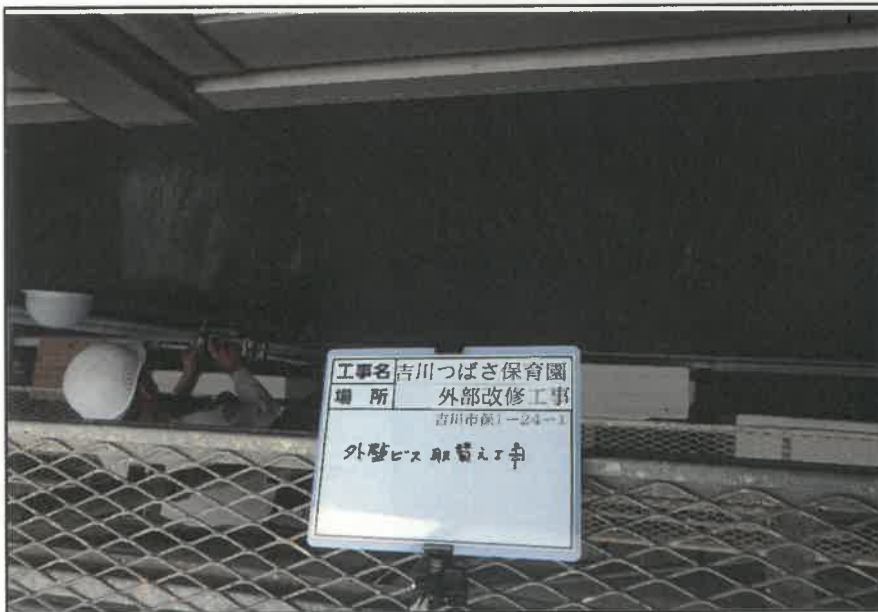
No. 17

外壁ビス取替え

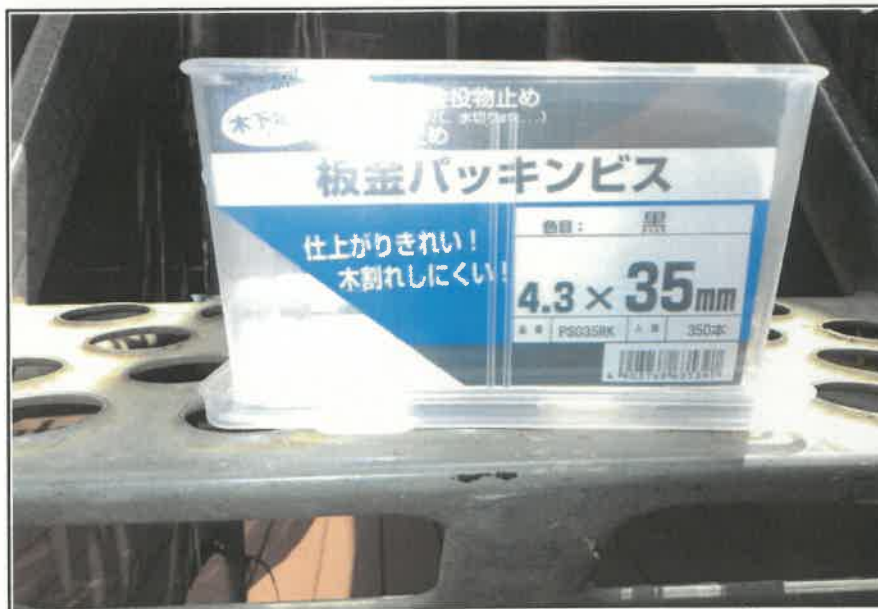
No. 18

外壁ビス取替え

取替えビス仕様

パッキンビス

4.3φ x 35mm

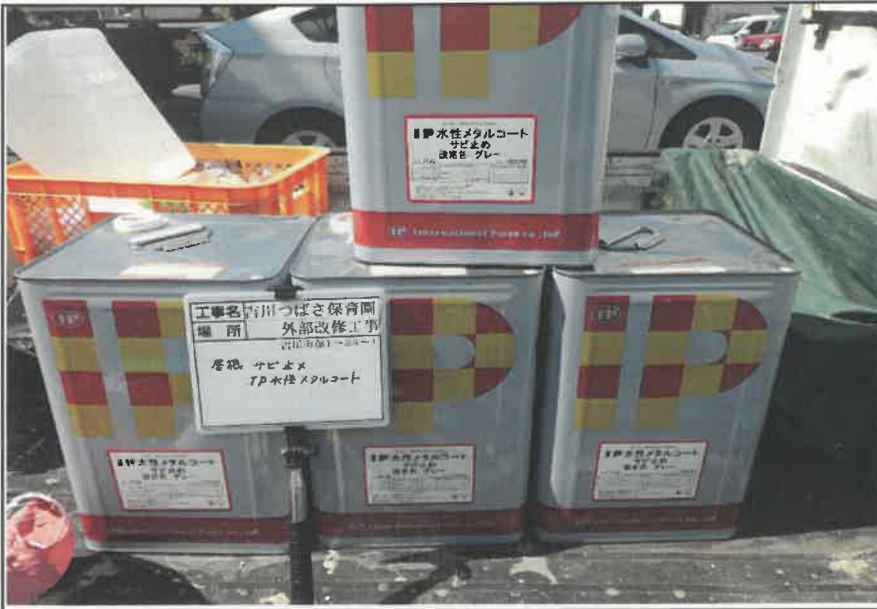
No. 19

関西ペント

屋根 錆止塗布材

IP水性メタルコート錆止め

納品

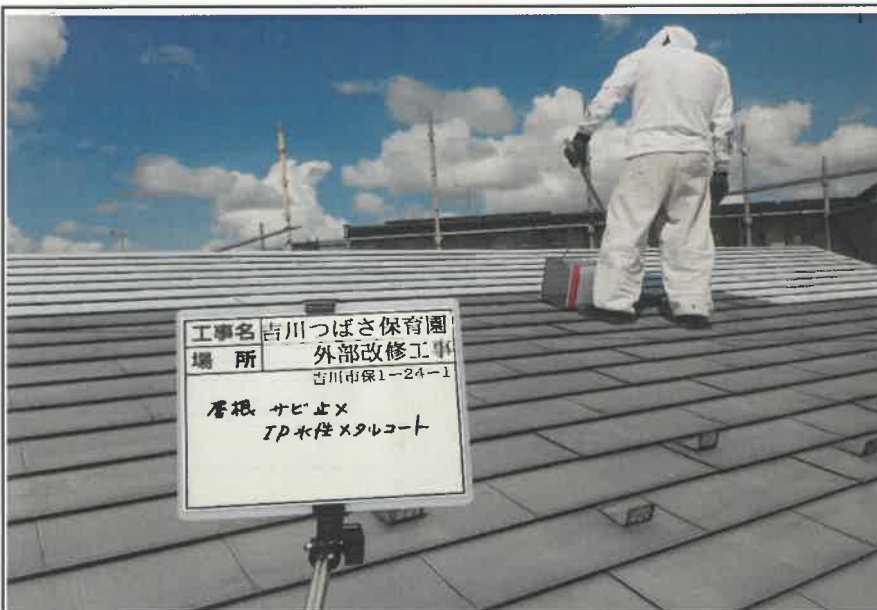
No. 20

関西ペント

屋根 錆止塗布

IP水性メタルコート錆止め

塗布

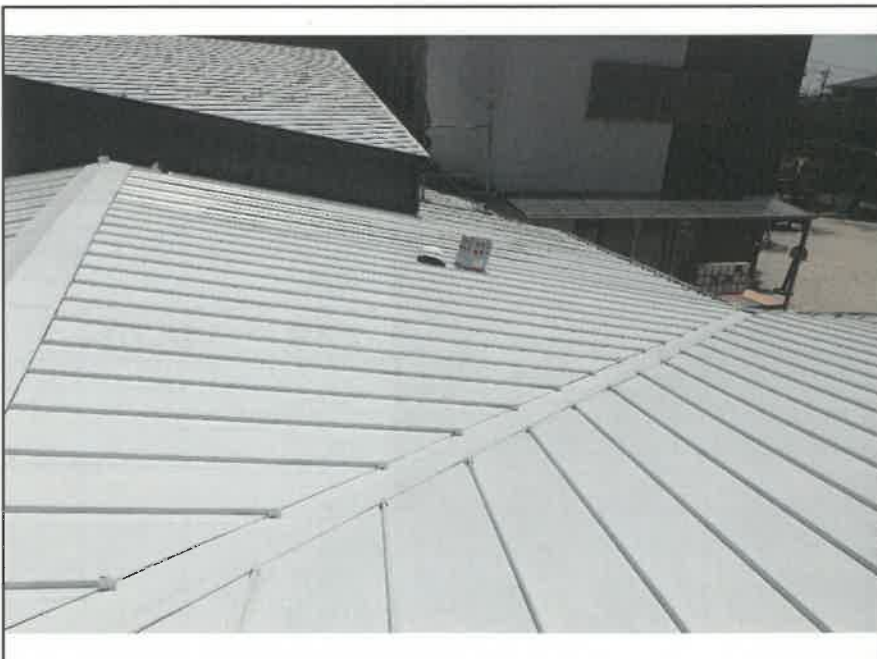
No. 21

関西ペント

屋根 錆止塗布

IP水性メタルコート錆止め

塗布

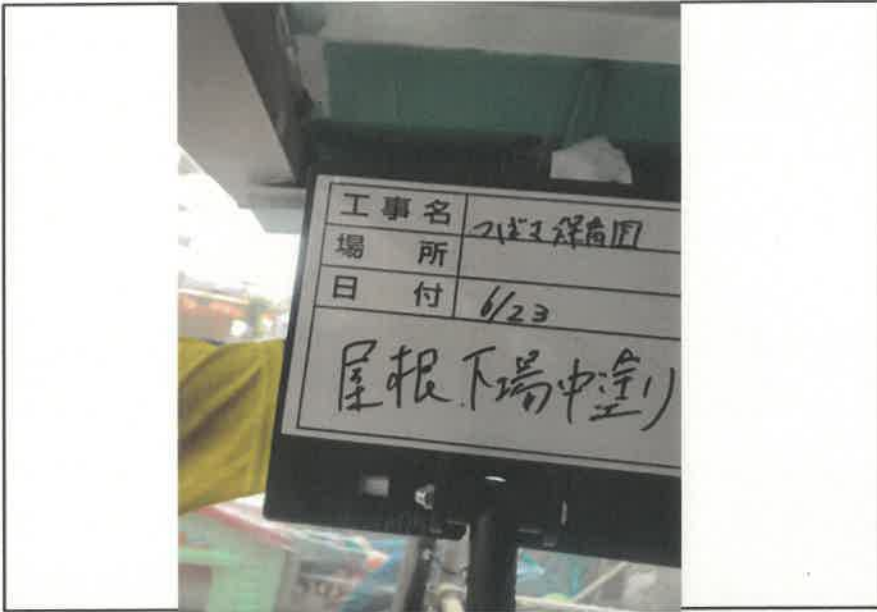
No. 34

折版軒裏

中塗り

折版部一ロクシヨウ

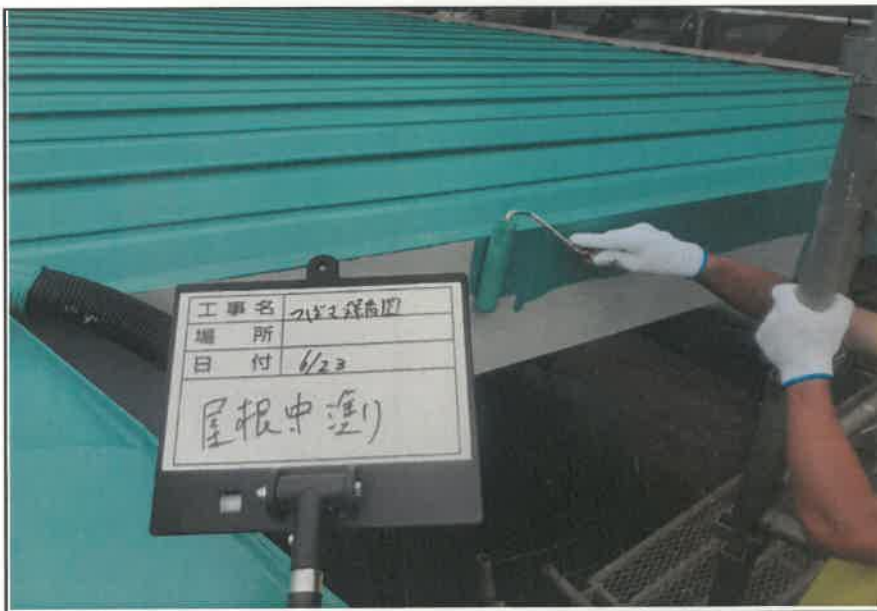
No. 35

屋根

中塗り

折版部一ロクシヨウ

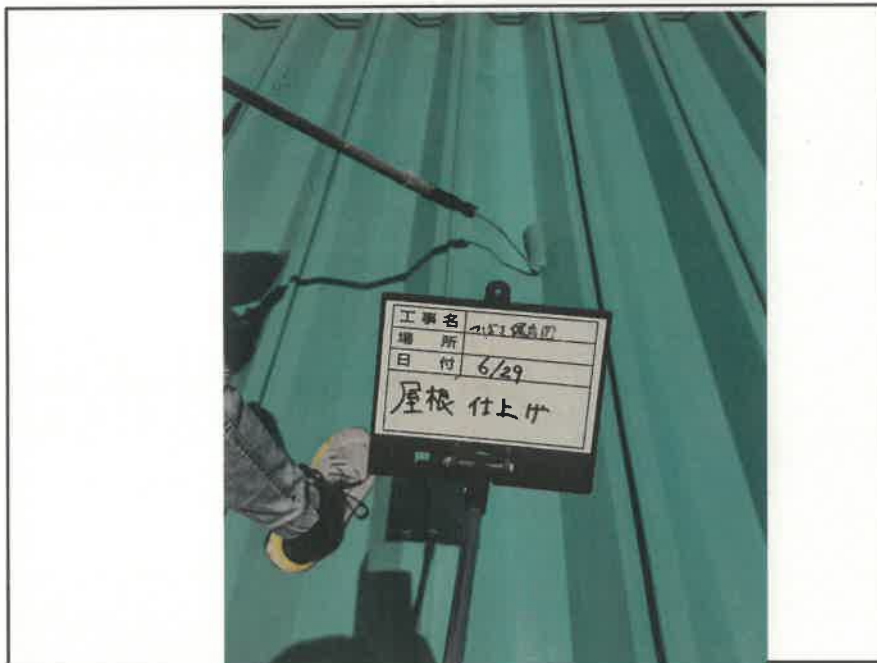
No. 36

屋根 折版

上塗り(仕上)
